DIFFUSIEPROBLEMEN OPLOSSEN MET NOVATUBE

VERNIEUWING IN EEN HANDOMDRAAI

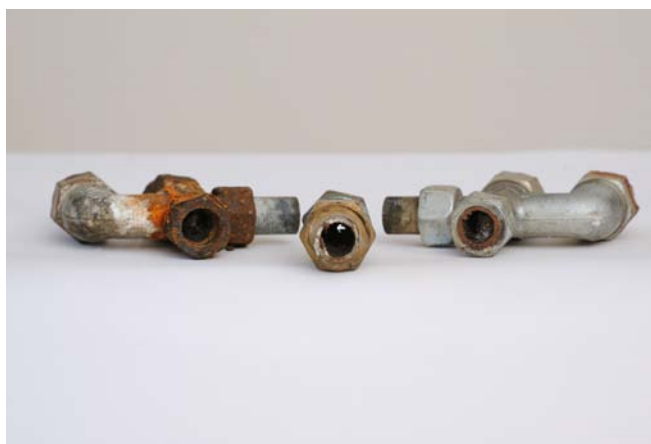
DOORSTROMING EN BETROUWBAARHEID IS VER TE ZOEKEN BIJ DOOR DIFFUSIE AANGETASTE KOPPELINGEN.

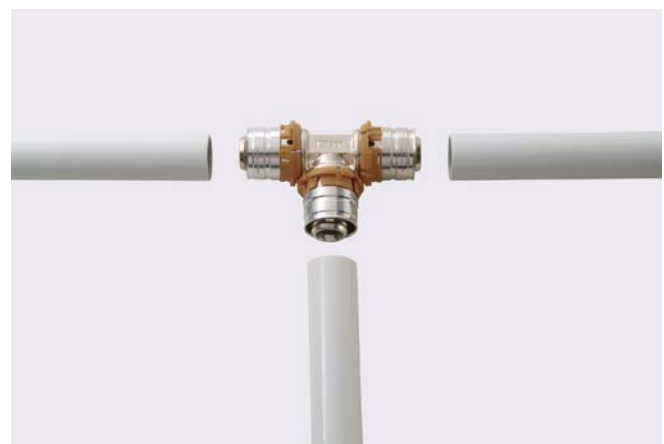
UPONOR MEERLAGENLEIDING EN BIJBEHORENDE FITTING VORMEN EEN BEWEZEN BETROUWBAAR SYSTEEM.

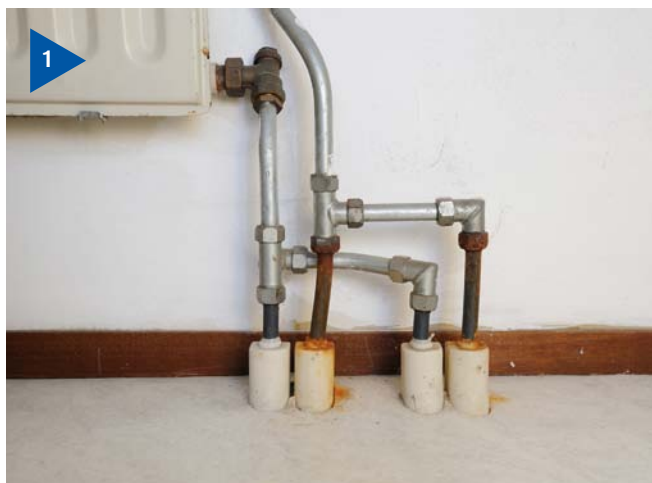
OUDE SITUATIE AAN RADIATORZIJDE MET ZICHTBARE ROESTVORMING DOOR DIFFUSIEPROBLEEMEN.

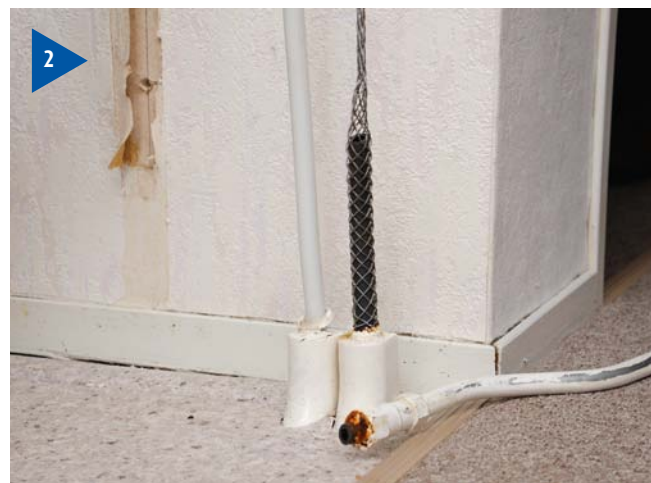
SITUATIE WAARBIJ RADIATOR REEDS VERWIJDERD IS. DE LINKERLEIDING IS REEDS VERVANGEN DOOR EEN UPONOR MEERLAGENLEIDING EN DE RECHTERLEIDING NET UIT DE MANTEL GETROKKEN WORDT.

1. Aan de radiatorzijde van de CV-installatie wordt het beginpunt van de oude 14 mm leiding in de mantelbuis middels een schroefdraad en koppelstuk aan de trekkeling verbonden.
2. Aan de ketelzijde van de CV-installatie, wordt het uiteinde van de oude 14 mm leiding in mantelbuis middels eenzelfde systeem aan de nieuwe 14 mm Uponor leiding verbonden.
3. Door te draaien aan de hendel van een haspel, wordt de oude leiding uit zijn mantelbuis getrokken en om de haspel gewonden.
4. Er wordt net zo lang doorgedraaid, tot het begin van de nieuwe Uponor meerlagenleiding onder de radiator zichtbaar wordt.
5. De bestaande- of nieuwe radiator wordt op zijn plaats gezet en wordt

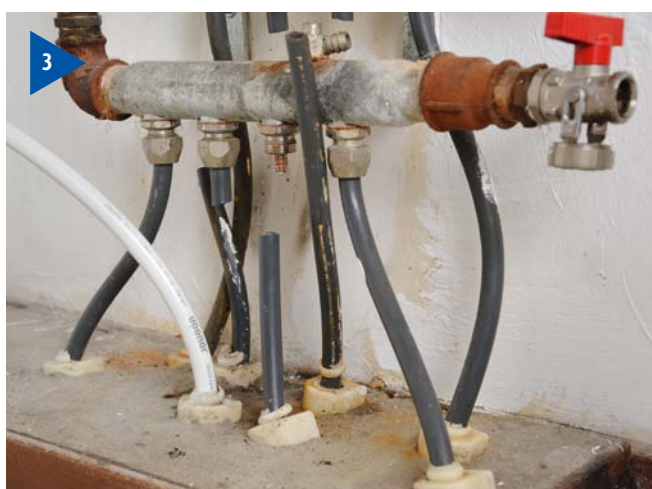
OUDE SITUATIE ONDER DE DEUR DIFFUSIE AANGETASTE STAAL VERDELER AAN CV ZIJDE. HIER WORDT DE EERSTE LEIDING VANAF DE RADIATORZIJDE DOOR DE MANTEL GETROKKEN.

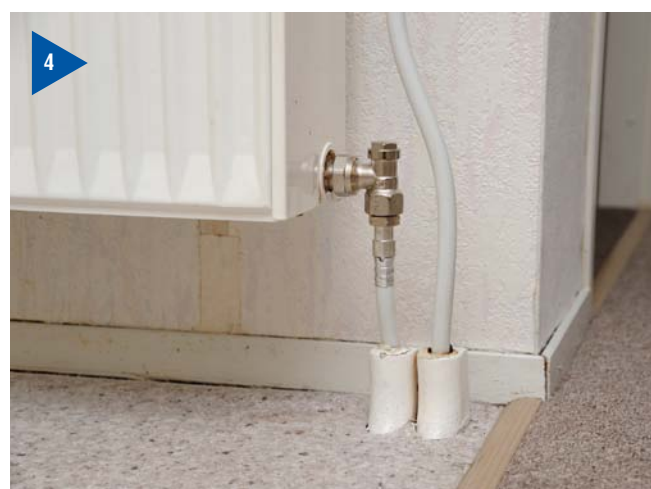
NIEUWE SITUATIE MET NIEUWE RADIATOR, UPONOR MEERLAGENLEIDING, OVENTROP COMBI 4 VOETVENTIEL EN UPONOR MLC PERSFITTING.

met een Oventrop Combi 4 Voetventiel en voor de snelheid een Uponor MLC persfitting met koperovergang gekoppeld aan de Uponor meerlagenleiding.

6. Ook aan de CV-zijde wordt het nieuwe leidingwerk keurig met Uponor fittingen aan de nieuwe verdeler gekoppeld.
